# 令和6年度 菱田小校区危険箇所マップ

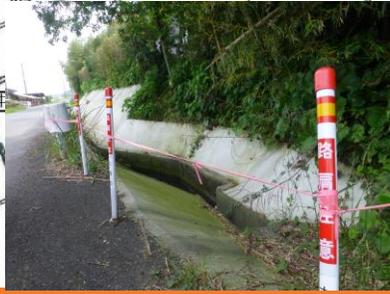
路肩注意。ガードレールがなく、水の流れも速い。

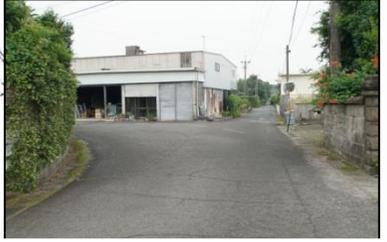
ゴミ置き場が歩道を塞いでいる。

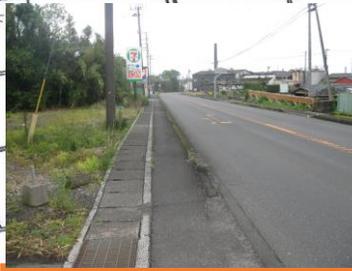
見通しの悪い交差点  
交通死亡事故発生(H28)  
カーブのため、前から来る車に気付くのが遅れる。  
スピードを出す車が多く非常に危険。

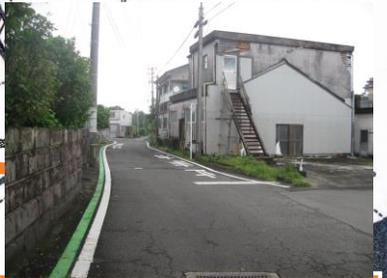
ガードレールがないところが数カ所あり、非常に危険。

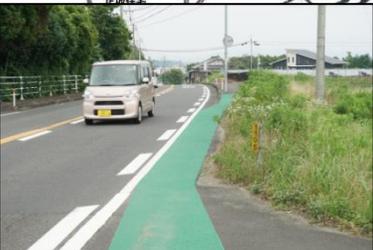
元店舗兼住宅の全面に鉄骨の骨組みが残っており、歩行時に危険。

歩道ではなるべく車道から離れて、登下校する。  
→交通量が多く、スピードを出す車が出て危険。
