本町における被害予測結果（危険度マップ）

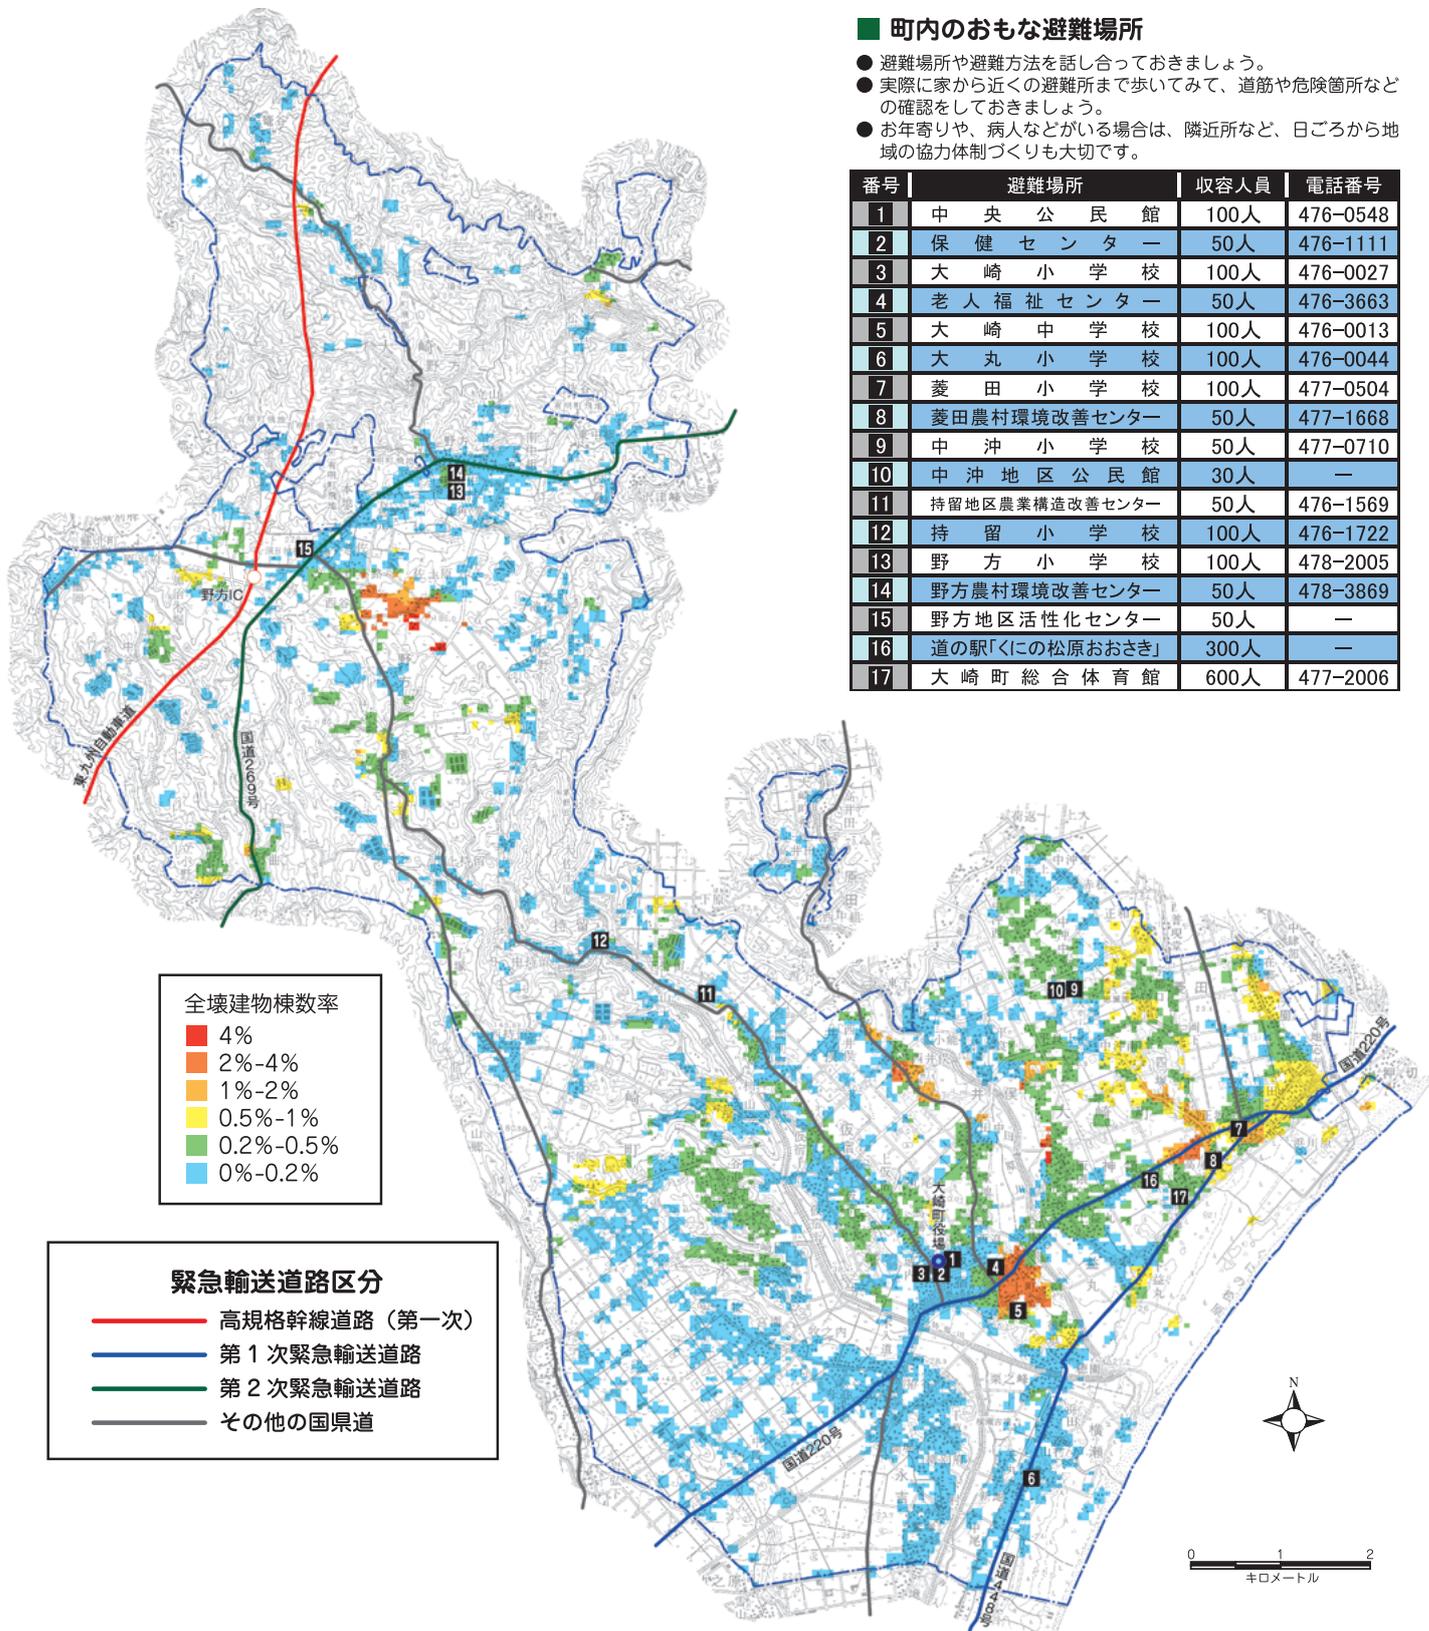
建築物の被害想定を、過去に全国で発生した大規模地震による被害状況より概算で推計した結果、想定震度が最大でも震度6弱であることから、全壊棟数が17棟と推定されます。特に、町北部の集落地の一部と南西部の市街地において、全壊建物棟数率が最大で4%程度の高い区域が点在しています。
